INSPECTIERAPPORT

Woonark / “Nuestra Casa“ Cruquiuskade 6, 1018 AP, Amsterdam

Dossiernummer: 222124-6

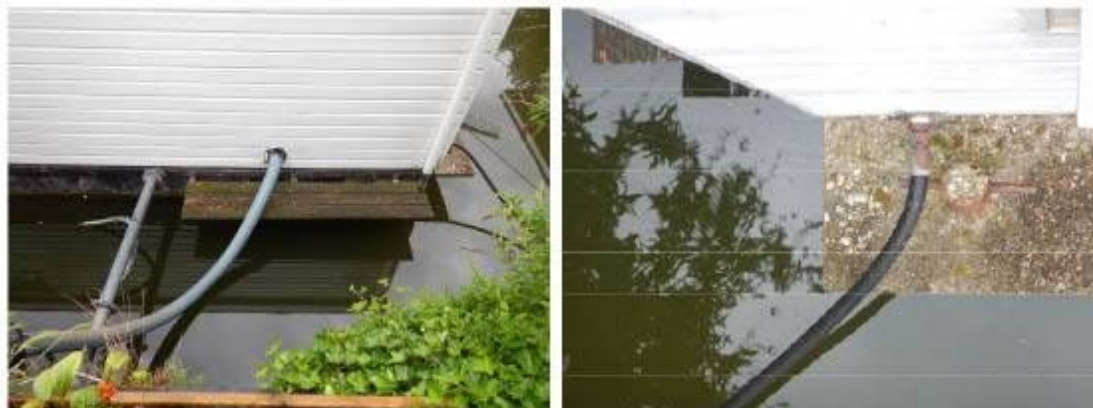
Aansluiting nutsvoorzieningen.

Elektriciteit	Aanwezig, loopt door de gevel naar de wal. De walstroomkabel is uitgevoerd in neopreen kabel -> de mantel is gescheurd en de kabel is wat licht uitgevoerd.
Water	Aanwezig, loopt door de gevel naar de wal, de toevoerleiding is voorzien van isolatie en thermolint -> thermolint is defect. De aansluiting is niet gefixeerd op de gevel -> fixeren (grondplaat aanbrengen), ter voorkomen van lekkage. De waterleiding is uitgevoerd in tyleenslang. Beperkt inspecteerbaar, wij maken hiervoor een voorbehoud.
Aardgas	Aanwezig, loopt door de gevel naar de wal. De gas slang is uitgevoerd in hydrauliekslang. Gefixeerd op de gevel. Beperkt inspecteerbaar, wij maken hiervoor een voorbehoud.
Riolering	Aanwezig, loopt door de gevel naar de wal, de afvoerleiding is voorzien van isolatie en thermolint -> advies controleren op werking. Gefixeerd op de gevel.

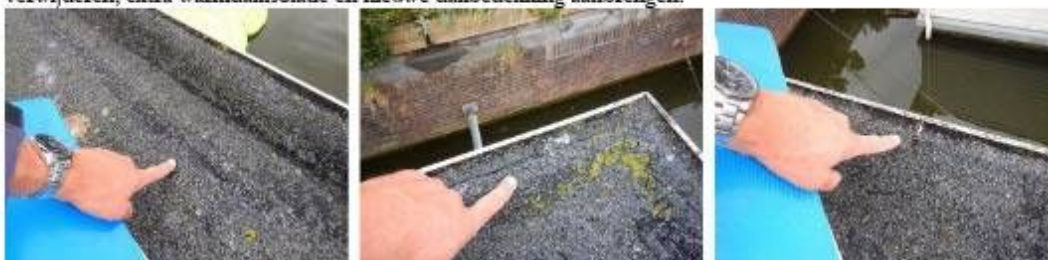
- Niet alle standpijpen zijn controleerbaar of deze zijn afgedicht -> lopen door tot de onderzijde van de houten vloer -> toegankelijk maken en controleren of de standpijpen zijn afgedicht, indien deze open zijn door een betonreparateur volledig laten afdichten.
- De dakbedekking verkeert in matige conditie en matig tot slechte conditie ter plaatse van de mastiek schroten/aluminium daktrimmen, zie o.a. de foto's hieronder -> herstellen -> advies de gehele dakbedekking verwijderen, extra warmdakisolatie en nieuwe dakbedekking aanbrengen.

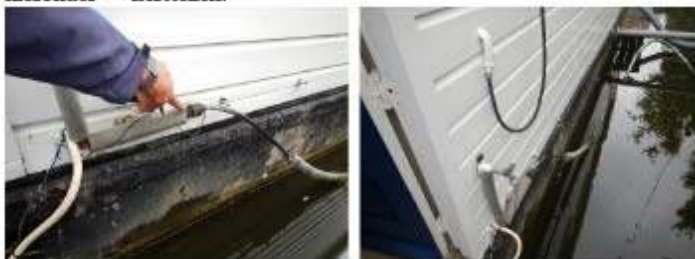
- De wasmachine en droger op een aparte zekering aansluiten of een wasmachine stekkerdoos plaatsen.
- Waterslot aanbrengen op wasmachine (op de wasmachinestraal).
- De aansluiting van de waterleiding op de gevel lekt, zie de foto hieronder -> de tyleslang naar de wal is niet gefixeerd op de gevel -> thermolint is defect -> de grondplaat van de waterkraan is los van de gevel, zie de foto hieronder -> herstellen.

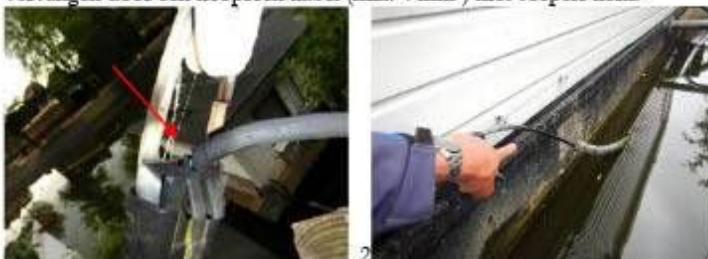
- De woonark is op de rechterzijde afgemeerd door middel van één staalkabel -> verbeteren/tweede afmeerkabel of ketting aanbrengen.
- De stalen afhouders zijn schuin gemonteerd ten opzichte van de scharnierpunten -> hierdoor kunnen de bouten ter plaatse van de scharnierpunten afbreken -> de bouten preventief vervangen, advies kruiskoppelingen aanbrengen of minimaal de woonark recht afmeren.
- De mantel van de neopreen walstroomkabel is gescheurd, zie de foto hieronder, en wat licht uitgevoerd -> advies vervangen door een neopreen kabel (min. 4 mm²) met soepele kern.

- De waterleiding naar de wal uit het water halen, zie foto 2 hierboven, ter voorkomen van bevriezen/lekkage.

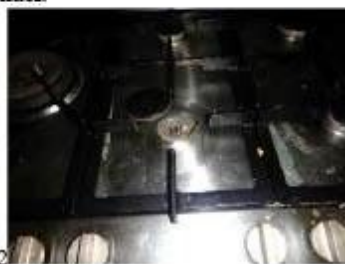
- Zie alle opmerkingen / adviezen opgenomen in dit rapport.
- Eén ruit is gebarsten, zie de foto hieronder.

- Het kooktoestel is niet voorzien van thermische beveiliging, zie foto 2 hierboven -> onveilig -> dringend advies vervangen door een exemplaar met thermische beveiliging of vervangen door een elektrische (inductie) kookplaat.
- De mechanische ventilatie in de badkamer functioneert niet, is sterk vervuild -> advies een centraal mechanisch ventilatiesysteem installeren, met een aansluiting in het betonnen casco.
- De douchedeur is defect/los/niet meer voor de douche, zie de foto hieronder -> douchewater loopt deels op de vloer -> herstellen.
